# 令和6年能登半島地震 被害・復旧状況カルテ

| 施設等名称 | | 保健センター | |

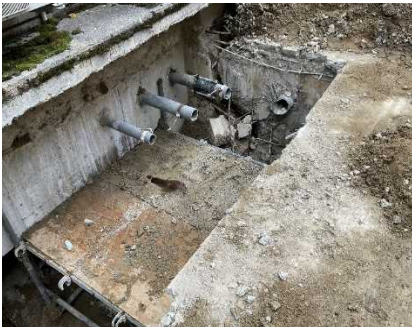
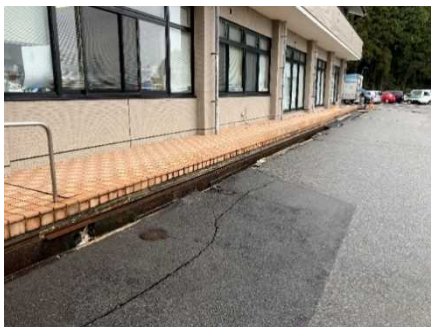
| 施設等名称 | | 保健センター | |
|---|---|---|---|
| 被害状況詳細 | <div><div>・罹災証明判定：中規模半壊</div><div>・建物：壁や床の亀裂多数</div><div>・配管設備：至る所で破損し水漏れ及び断水発生</div><div>・空調設備：配管の破損により使用不可</div></div> | | |

| 施設等名称 | | 保健センター | |
|---|---|---|---|
| 復旧状況<br>今後の方針<br>(R7.10.1現在) | <div><div>・建物：復旧済み（令和7年3月復旧）</div><div>・配管設備：修繕済み（令和6年6月復旧）</div><div>・空調設備：修繕済み（令和6年5月復旧）</div><div>・入所者受入：令和6年5月より新規受け入れを再開</div><div>・外構：復旧中</div></div> | | |
