令和 6 年能登半島地震 被害・復旧状況カルテ

| 施設等名称 | 奥能登広域圏事務組合穴水消防署 | | |

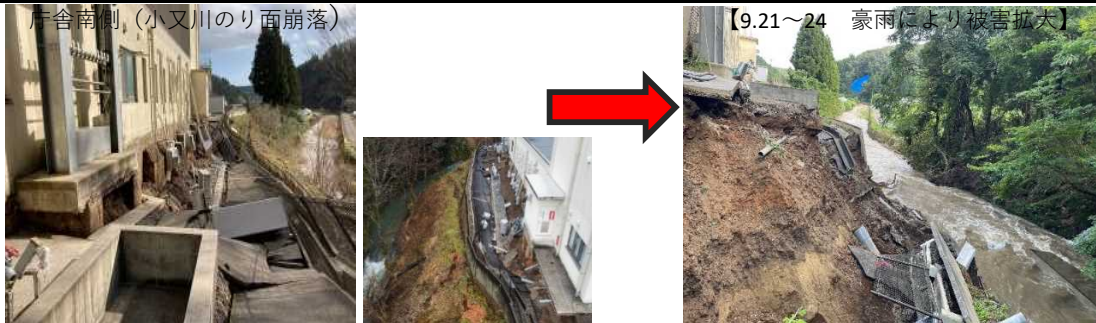
| | <ul style="list-style-type: none"><li>対象施設：消防庁舎、訓練棟、訓練場、職員駐車場、消防敷地南側小又川のり面</li><li>災害時の状況：上記施設すべてが被災。消防敷地南側小又川のり面の崩落により、庁舎の給排水管及び空調機器に甚大な被害となる。</li><li>消防敷地南側小又川のり面の崩落面積拡大（9月21日～24日）【豪雨災害】</li></ul> | | |
| 被害状況詳細 | <ul style="list-style-type: none"><li>庁舎：污水配管、給水給湯配管等使用不可、空調機器使用不可、外壁クラック多数、壁面落下の恐れあり、内壁クラック。</li><li>訓練棟：基礎部分の露出、傾き</li><li>訓練場、職員駐車場：亀裂、段差多々</li><li>敷地南側小又川のり面崩落：給排水管破損、空調機器室外機破損、給湯設備破損【豪雨災害】</li><li>敷地南側小又川のり面、水食により崩落面積拡大：（拡大範囲未調査）</li></ul> | | |
| | <div>庁舎南側（小又川のり面崩落）</div> <div></div> <div>【9.21～24 豪雨により被害拡大】</div> | | |

| 復旧状況<br>今後の方針<br>(R7.7.1現在) | <ul style="list-style-type: none"><li>庁舎関係応急復旧<br/>空調機器一部（事務所、通信室、署長室） 工期：R6年3月11日～3月25日<br/>污水配管 工期：R6年1月17日～1月17日<br/>給水給湯配管等 工期：R6年3月8日～3月8日<br/>外壁一部（庁舎東側） 工期：R6年3月18日～3月29日<br/>空調機器（仮眠室・洗面室） 工期：R6年10月1日～12月25日<br/>被害調査 期間：R7年3月～令和7年8月（予定）</li><li>訓練棟、訓練場、職員駐車場、消防敷地南側小又川のり面、浄化槽等 未復旧</li></ul> <p>今後の事業スケジュール</p> <ul style="list-style-type: none"><li>河川工事復旧工事（予定） 令和7年度12月測量完了、測量完了後に詳細設計（予定）<br/>令和8年度3月着工（予定）</li><li>庁舎等復旧工事（予定） 令和7年8月被害調査完了、河川区域詳細設計精査後、実施設計業務発注（予定）<br/>令和8年10月着工（予定）</li></ul> | | |
