# 令和6年能登半島地震 被害・復旧状況カルテ

| 施設等名称 | | 穴水こうようくらぶ | |

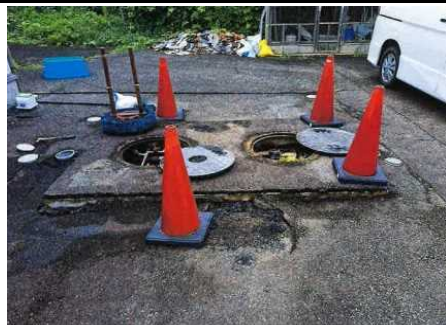
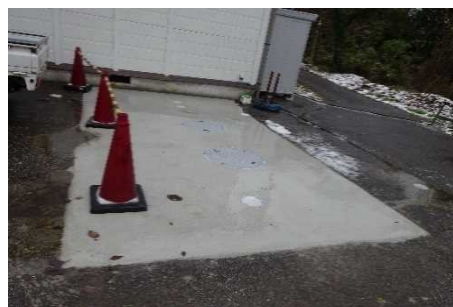
| 施設等名称 | | 穴水こうようくらぶ | |
|---|---|---|---|
| 被害状況詳細 | <div>・ ガラス割れ 1枚</div> <div>・ 物品庫の傾き 1ヶ所</div> <div>・ 浄化槽 7人槽 CXN2-7型 1基</div> | | |

| 施設等名称 | | 穴水こうようくらぶ | |
|---|---|---|---|
| 復旧状況<br>今後の方針<br>(R7.10.1現在) | <div>・ ガラス取り換え (R6.2.2)</div> <div>・ 配管を外付けで、応急復旧 (工期：R6.2.26～R6.2.29)</div> <div>・ 出入り口の内鍵調整及び機の修理 (R6.5.31)</div> <div>・ 物品庫雨漏り修理 (R6.6.3)</div> <div>水回り以外の軽微な修繕については、事業受託機関の社協で対応済</div> <div>・ 給水管本復旧工事は、教育施設災害復旧で対応し、既に完了</div> <div>・ 浄化槽復旧工事は、R6.9.19に国県査定済み</div> <div>・ 浄化槽復旧工事 業者へ連絡済み → 工事完了 (工期：R6.10.21～R6.10.31)</div> | | |
