令和6年能登半島地震 被害・復旧状況カルテ

施設等名称	穴水港		
位置図	地番	川島地内、大町地内

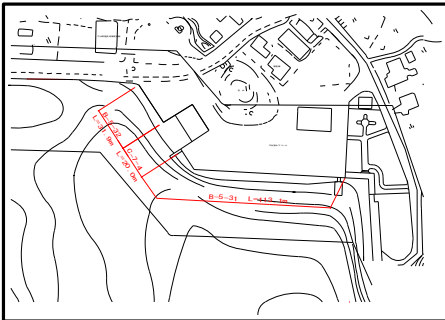
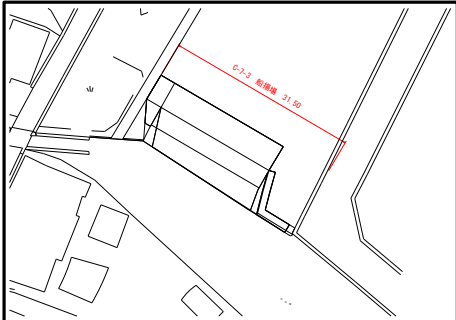
施設概要 発災当初の 状況	被害額	737,374,000 円	
	護岸の水叩工、上部工、胸壁の沈下及び本体工及び矢板の傾斜 船揚場の舗装版の沈下、亀裂、ズレ		
被害状況詳細	復旧延長 L = 165.0m B-5-32護岸、C-7-4船揚場、B-5-31護岸 復旧延長 L = 31.5m C-7-3船揚場		
復旧状況 今後の方針 (R8.3.1現在)	12月2日災害査定実施 工事発注まで危険箇所はバリケード設置中 (B-5-32護岸) 沈下した水叩工、上部工を打ち替える。傾きや滑動について実施設計時に検討。 (C-7-4船揚場) 沈下や亀裂の生じた舗装版を打ち替える。 (B-5-31護岸) 沈下した水叩工、上部工、胸壁工を打ち替える。傾きや滑動について実施設計時に検討。 (C-7-3船揚場) 沈下や亀裂の生じた舗装版を打ち替える。		
写真	撮影日時
