# 令和6年能登半島地震 被害・復旧状況カルテ

| 施設等名称 | | ライブカメラ(能登鹿島駅駐車場設置) | |

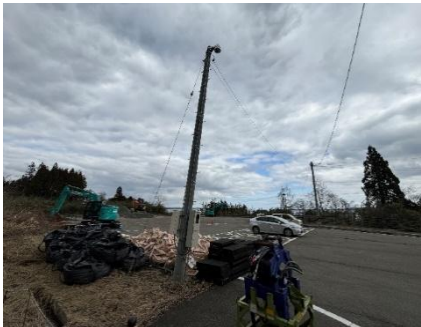
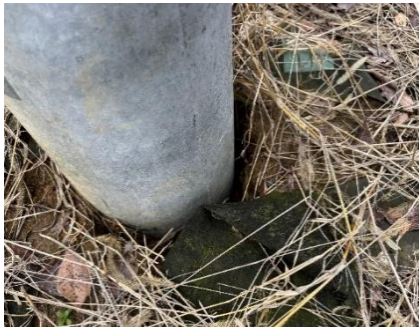
| 施設等名称 | | ライブカメラ(能登鹿島駅駐車場設置) | |
|---|---|---|---|
| | ライブカメラが設置されているコンクリート柱が根元から揺さぶられ、接地面の地面に割れが生じ、柱が傾いた状態になっている。<br>ライブカメラは、能登鹿島駅駐車場以外にキャスル真名井、能登中居鋳物館、旧穴水まいもん体験農園観察塔に各1台設置している。キャスル真名井については建物が大きく損傷しており、現地への立ち寄りも危険な状態であるため、復旧は困難と見込まれる。 | | |
| 被害状況詳細 | 【能登鹿島駅駐車場】コンクリート柱、コンクリート柱に設置している映像配信機器収容盤が傾いている。配信している映像も傾いている。<br>【能登中居鋳物館】コンクリート柱に若干の傾きが見られるが修繕を要するか不明<br>【旧穴水まいもん体験農園観察塔】外観は目立った損傷はないが内部の状態が不明<br>【キャスル真名井】復旧困難 | | |

| 施設等名称 | | ライブカメラ(能登鹿島駅駐車場設置) | |
|---|---|---|---|
| 復旧状況<br>今後の方針<br>(R8.6.1現在) | 【能登鹿島駅駐車場】令和7年3月末復旧完了<br>【能登中居鋳物館】現時点では修繕不要<br>【旧穴水まいもん体験農園観察塔】現時点では修繕不要<br>【キャスル真名井】復旧困難 → 令和7年3月末 役場庁舎へ移設済み | | |
