# 令和6年能登半島地震 被害・復旧状況カルテ

| 施設等名称 | | 役場庁舎・地域情報センター | |
| 位置図 | 地番 | 穴水町字川島ラの174番地 | |

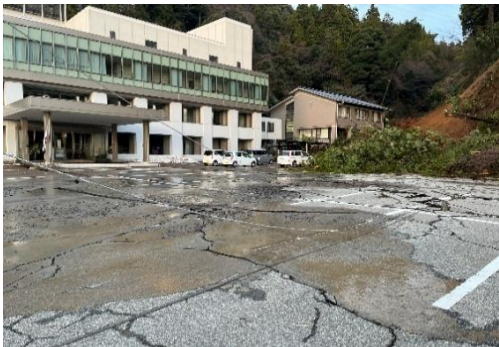
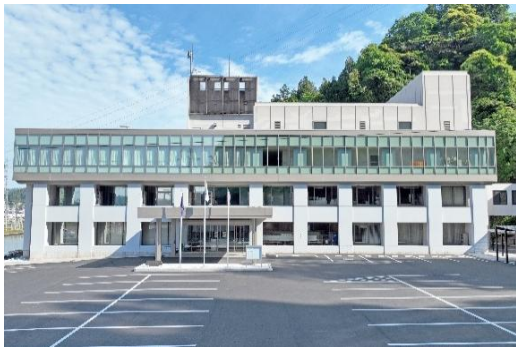
| 施設等名称 | | 役場庁舎・地域情報センター | |
|---|---|---|---|
| 被害状況詳細 | <div>・駐車場部分などの舗装のひび割れおよび沈下</div> <div>・地中に埋設されている配管の損傷</div> <div>・床、壁、天井の内装に多数の損傷</div> <div>・建物を支えるコンクリート部分のひび割れ・欠損および内部鉄筋の破断</div> <div>・建物間の継ぎ目部分（エキスパンションジョイント）の損傷</div> <div>・外壁に多数のひび割れ</div> <div>・ドア、窓、ガラスの破損</div> | | |
| | <div><div></div><div></div><div>復旧前</div><div>復旧後</div></div> | | |

| 施設等名称 | | 役場庁舎・地域情報センター | |
|---|---|---|---|
| 復旧状況<br>今後の方針<br>(R8.6.1現在) | 復旧済 | | |
