# 令和6年能登半島地震 被害・復旧状況カルテ

| 施設等名称 | | 穴水こうようくらぶ | |

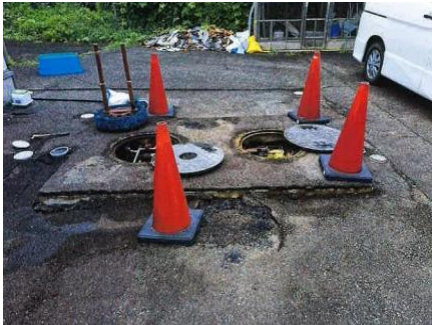
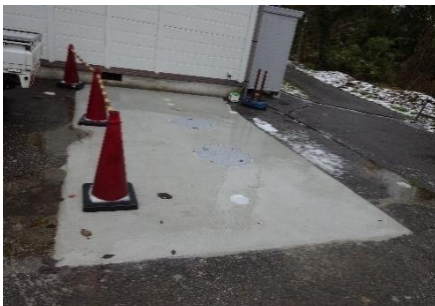
| 施設等名称 | | 穴水こうようくらぶ | |
|---|---|---|---|
| 被害状況詳細 | <div>・ ガラス割れ 1枚</div> <div>・ 物品庫の傾き 1ヶ所</div> <div>・ 浄化槽 7人槽 CXN2-7型 1基</div> | | |

| 施設等名称 | | 穴水こうようくらぶ | |
|---|---|---|---|
| 復旧状況<br>今後の方針<br>(R8.6.1現在) | <div>・ ガラス取り換え (R6.2.2)</div> <div>・ 配管を外付けで、応急復旧 (工期：R6.2.26～R6.2.29)</div> <div>・ 出入り口の内鍵調整及び機の修理 (R6.5.31)</div> <div>・ 物品庫雨漏り修理 (R6.6.3)</div> <div>水回り以外の軽微な修繕については、事業受託機関の社協で対応済</div> <div>・ 給水管本復旧工事は、教育施設災害復旧で対応し、既に完了</div> <div>・ 浄化槽復旧工事は、R6.9.19に国県査定済み</div> <div>・ 浄化槽復旧工事 業者へ連絡済み → 工事完了 (工期：R6.10.21～R6.10.31)</div> | | |
