# 令和6年能登半島地震 被害・復旧状況カルテ

| 施設等名称 | | 光琳寺保育所 | |

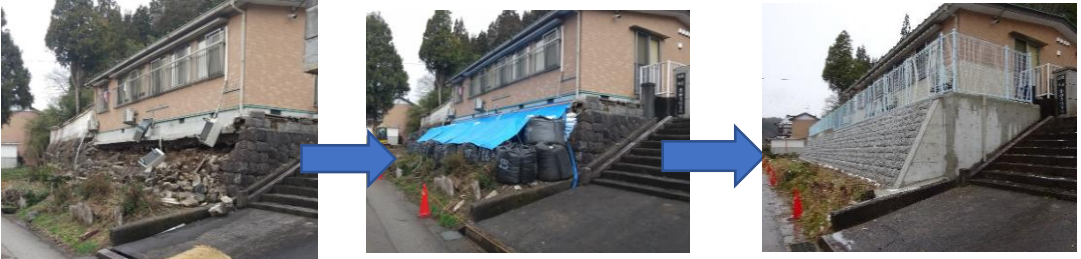
| 施設等名称 | | 光琳寺保育所 | |
|---|---|---|---|
| | <div>・ 未満児保育室及び3歳児保育室の建っている基礎部分の堀の崩壊</div> <div>・ 当該保育室さらにその奥の遊戯室までが一部傾斜</div> | | |
| 被害状況詳細 | <div>・ 石垣崩落（保育室前）H＝2.0m L＝14.5m</div> <div>・ 石垣崩落（遊戯室前）H＝2.5m L＝18.5m</div> <div>・ 瓦葺ブロック壁クラック及び瓦落下H＝1.5m L＝22.5m</div> <div>・ 遊戯室 床面沈下 A＝115㎡</div> | | |

| 施設等名称 | | 光琳寺保育所 | |
|---|---|---|---|
| 復旧状況<br>今後の方針<br>(R8.6.1現在) | <div>・ 石垣の崩れ部分にブロックとコンクリートで修復済み（工期：R6.5.30～R6.6.30）</div> <div>・ 遊戯室床面沈下 コンクリートを流し傾きの修復（工期：R6.8.20～R6.9.30）</div> <div>・ 浄化槽の取り換え（工期：R6.8.13～R6.9.13）</div> <div>・ 保育室さらにその奥の遊戯室までが一部傾斜（工期：R6.8.28～R6.10.20）</div> <div>・ 保育室や遊戯室のクロス張替え（工期：R6.10.22～R6.11.16）</div> <div>* 国の査定（R7.5.27済み）</div> | | |
