令和 6 年能登半島地震 被害・復旧状況カルテ

| 施設等名称 | | 宇留地地区 農地・農業用施設 | |

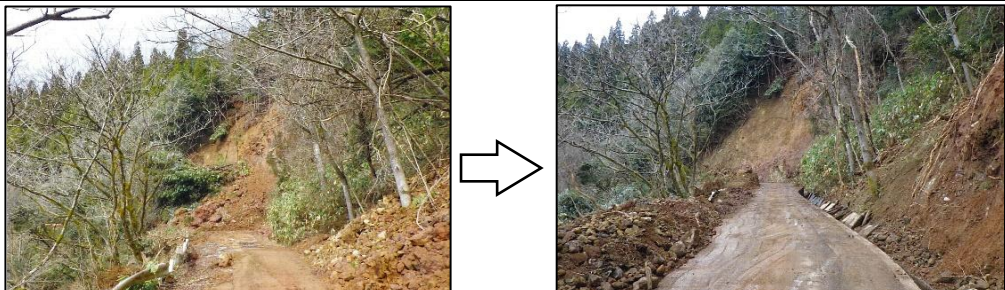
| 写真 | 撮影日時 | 令和 6 年 2 月 1 日→令和 6 年 3 月 1 日 | |

| | ・用水路のずれ、倒木、土砂流入 | | |
| 被害状況詳細 | ・側溝布設替 L=88m<br>・仮設水路設置 L=30m<br>・倒木撤去 L=20m<br>・土砂撤去 L=105m<br>計 20箇所 | | |

| 復旧状況<br>今後の方針<br>(R8.6.1現在) | ・令和 6 年 5 月 28 日～12 月 2 日災害査定実施<br>・応急工事は全箇所実施済<br>・本復旧工事は令和 7 年度から順次実施して行く<br>・県営ほ場整備事業実施中の範囲については事業と併せて復旧を行う | | |
