# 令和6年能登半島地震 被害・復旧状況カルテ

| 施設等名称 | | 天神谷地区 農地・農業用施設 | |
| 位置図 | 地番 | 天神谷地先 | |

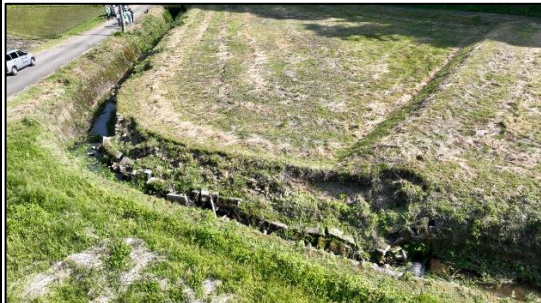
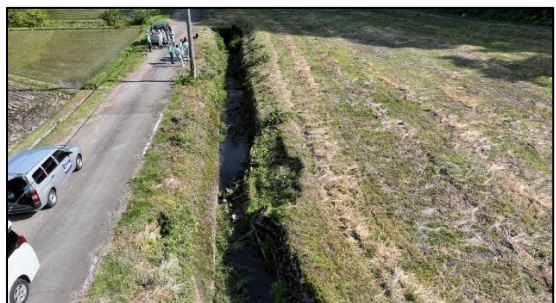
| 施設等名称 | | 天神谷地区 農地・農業用施設 | |
|---|---|---|---|
| 写真 | 撮影日時 | 令和6年5月22日 | |

| 施設等名称 | | 天神谷地区 農地・農業用施設 | |
|---|---|---|---|
| | <ul style="list-style-type: none"><li>排水路ブロック積護岸崩落</li><li>二次製品用水路のずれ</li><li>農道の亀裂</li><li>田畦畔の崩落</li></ul> | | |
| 被害状況詳細 | <ul style="list-style-type: none"><li>排水路護岸 L=131m</li><li>用水路 L=18m</li><li>農道舗装 L=114m</li><li>田畦畔 L=20m</li></ul> | | |

| 施設等名称 | | 天神谷地区 農地・農業用施設 | |
|---|---|---|---|
| 復旧状況<br>今後の方針<br>(R8.6.1現在) | <ul style="list-style-type: none"><li>令和 6 年6月12日～12月18日災害査定実施</li><li>排水路護岸のうちL=77mについては工事発注済</li><li>未発注の工事については令和 7 年度から実施予定</li></ul> | | |
