# 令和6年能登半島地震 被害・復旧状況カルテ

| 施設等名称 | | 藤巻地区 農地・農業用施設 | |
| 位置図 | 地番 | 藤巻地先 | |

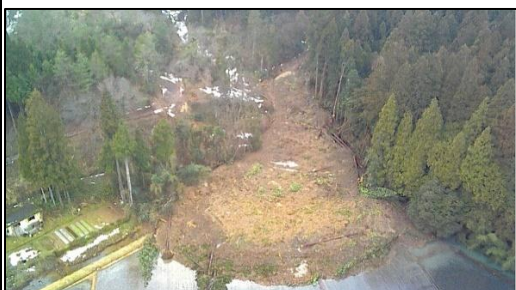
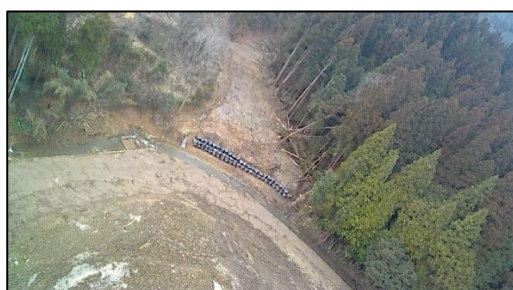
| 施設等名称 | | 藤巻地区 農地・農業用施設 | |
|---|---|---|---|
| 写真 | 撮影日時 | 令和6年1月20日→令和6年2月29日 | |

| 施設等名称 | | 藤巻地区 農地・農業用施設 | |
|---|---|---|---|
| | <div><ul style="list-style-type: none"><li>・法面崩落による頭首工、用水路、排水路、田の埋没</li><li>・排水路ブロック積護岸崩落</li><li>・田畦畔崩落</li></ul></div> | | |
| 被害状況詳細 | <div><ul style="list-style-type: none"><li>・頭首工 N=1箇所</li><li>・用水路 L=63m</li><li>・田排土 A=0.83ha</li><li>・排水路護岸 L=90m</li><li>・田畦畔 L=30m</li></ul></div> | | |

| 施設等名称 | | 藤巻地区 農地・農業用施設 | |
|---|---|---|---|
| 復旧状況<br>今後の方針<br>(R8.6.1現在) | <div><ul style="list-style-type: none"><li>・令和6年6月12日～11月5日災害査定実施</li><li>・応急工事として排水路からの排土を実施済</li><li>・排水路護岸、田畦畔の復旧については工事発注済</li><li>・田排土と頭首工、用水路の本復旧については令和7年度から実施予定</li></ul></div> | | |
