# 令和6年能登半島地震 被害・復旧状況カルテ

| 施設等名称 | 前波漁港 | | |

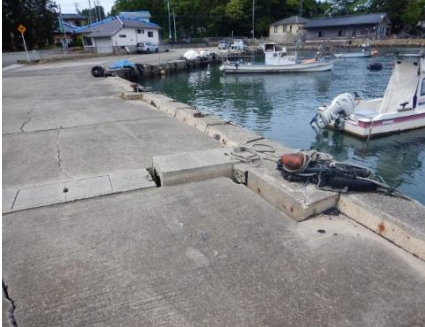
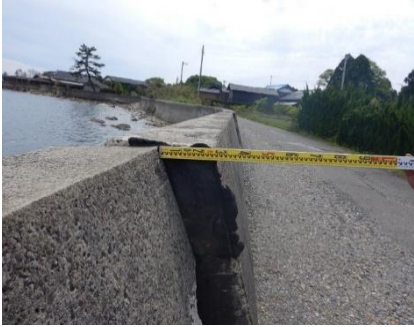
| 施設等名称 | 前波漁港 | | |
|---|---|---|---|
| | <p>護岸の水叩工の沈下、亀裂、破断、空洞化、傾き</p> <p>石積の抜け落ち</p> <p>物揚場のエプロンの沈下、亀裂、護岸の傾き</p> <p>船揚場の舗装版の亀裂</p> | | |

| 施設等名称 | 前波漁港 | | |
|---|---|---|---|
| 復旧状況<br>今後の方針<br>(R8.6.1現在) | <p>1 1月6日災害査定実施 工事発注まで危険箇所はバリケード設置中</p> <p>(護岸)(B-18・64)沈下した水叩工を打ち替える。(B-57)傾きや滑動について実施設計時に検討。(B-22)抜け落ちた石積護岸を隣接の災害復旧区間と同断面で復旧する。</p> <p>(物揚場)(45・53・54・44)沈下、亀裂の生じたエプロンを打ち替える。護岸の傾きは実施設計時に検討。(船揚場)(52)亀裂の生じた舗装版を打ち替える。</p> <p>(臨港道路)(56)陥没した舗装の復旧(一部復旧済み)。(その他)護岸(B-45・45・55)及び導流堤(5)は、県と復旧区間の調整中。護岸(B-25・26)は、護岸修繕を行う。</p> | | |
