# 令和6年能登半島地震 被害・復旧状況カルテ

| 施設等名称 | 曽良漁港 | | |

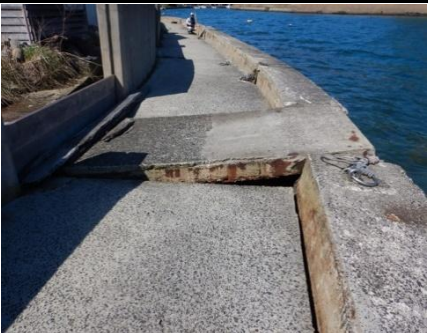
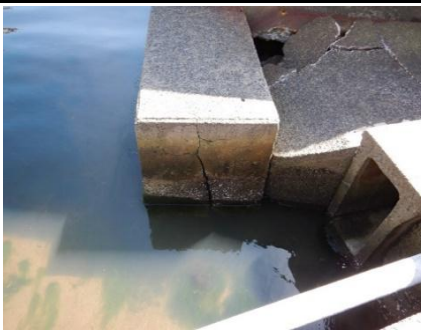
| 施設等名称 | 曽良漁港 | | |
|---|---|---|---|
| | <p>護岸の水叩工、胸壁工の沈下、亀裂、破断、空洞化<br/>物揚場のエプロンの沈下、亀裂、護岸の傾き<br/>臨港道路の沈下、亀裂</p> | | |
| 被害状況詳細 | <p>復旧延長 L = 416.5m<br/>21号物揚場護岸 L=245.4m、22号物揚場護岸 L=111.5、<br/>13号護岸 L=16.9m、30号護岸 L=37.9m、29号護岸 L=4.8m</p> | | |

| 施設等名称 | 曽良漁港 | | |
|---|---|---|---|
| 復旧状況<br>今後の方針<br>(R8.6.1現在) | <p>6月11日災害査定実施 工事発注まで危険箇所はバリケード設置中<br/>(護岸)(B-21・22)沈下したエプロンを打ち替える。傾きについては実施設計時に検討。<br/>(B-13)破断した護岸を打ち替える。<br/>(B-29)背後が吸い出されており、水中(不可視部)で損傷している可能性が高い。実施設計時に詳細調査を行い、復旧工法を検討する。<br/>(B-30)沈下した水叩工を打ち替える。</p> | | |
