# 令和6年能登半島地震 被害・復旧状況カルテ

| 施設等名称 | 岩車漁港 | | |

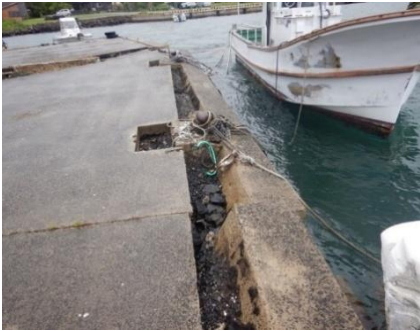
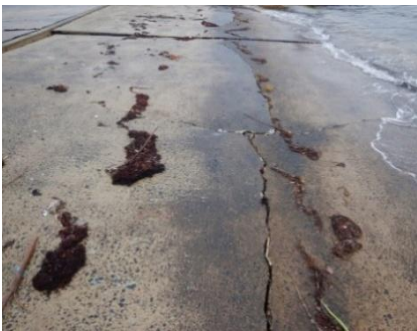
| 施設等名称 | 岩車漁港 | | |
|---|---|---|---|
| | 護岸の水叩工、胸壁工の沈下、亀裂、破断、空洞化<br>物揚場、物揚護岸のエプロンの沈下、亀裂、護岸の傾き<br>臨港道路の沈下、亀裂<br>船揚場の舗装版の沈下、亀裂、ズレ | | |
| 被害状況詳細 | 復旧延長 海岸① L=350.0m、海岸② L=481.2m、海岸③ L=413.9m、<br>漁港① L=340.0m | | |

| 施設等名称 | 岩車漁港 | | |
|---|---|---|---|
| 復旧状況<br>今後の方針<br>(R8.6.1現在) | 7月17日、8月13日災害査定実施<br>工事中<br>(護岸)(B-38)沈下した胸壁工、水叩工を打ち替える。<br>(B-41)(B-16)(B-18)(B-19)沈下した水叩工を打ち替える。<br>(B-20)石積の天端を切り欠き、コンクリートで復旧する。<br>(B-94)傾きやズレを実施設計時に検討。<br>(物揚場)(42)(1)(35)被災したエプロンを更新する。傾きについては実施設計時に検討。<br>(物揚護岸)(31)被災したエプロンを更新する。(93)傾きについて実施設計時に検討。<br>(臨港道路)(43)被災箇所の舗装を更新する。<br>(船揚場)(32)(34)沈下や亀裂の生じた舗装版を打ち替える。 | | |
