# 令和6年能登半島地震 被害・復旧状況カルテ

| 施設等名称 | 穴水港 | | |

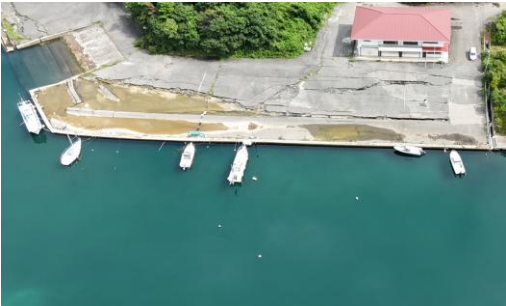
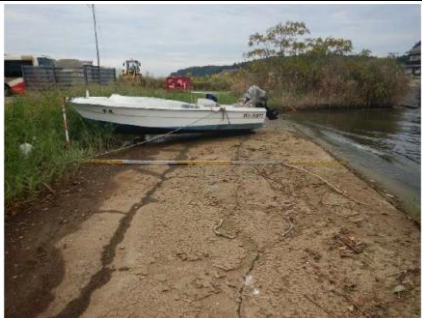
| 施設等名称 | 穴水港 | | |
|---|---|---|---|
| | 護岸の水叩工、上部工、胸壁の沈下及び本土工及び矢板の傾斜<br>船揚場の舗装版の沈下、亀裂、ズレ | | |
| 被害状況詳細 | 復旧延長 L = 165.0m<br>B-5-32護岸、C-7-4船揚場、B-5-31護岸<br>復旧延長 L = 31.5m<br>C-7-3船揚場 | | |

| 施設等名称 | 穴水港 | | |
|---|---|---|---|
| 復旧状況<br>今後の方針<br>(R8.6.1現在) | 12月2日災害査定実施 工事発注まで危険箇所はバリケード設置中<br>（B-5-32護岸）沈下した水叩工、上部工を打ち替える。傾きや滑動について実施設計時に検討。<br>（C-7-4船揚場）沈下や亀裂の生じた舗装版を打ち替える。<br>（B-5-31護岸）沈下した水叩工、上部工、胸壁工を打ち替える。傾きや滑動について実施設計時に検討。<br>（C-7-3船揚場）沈下や亀裂の生じた舗装版を打ち替える。 | | |
