# 令和6年能登半島地震 被害・復旧状況カルテ

| 施設等名称 | 穴水町上水道施設 | | |

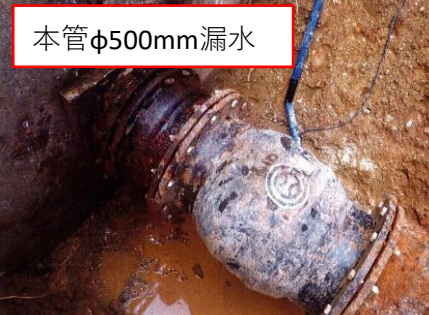
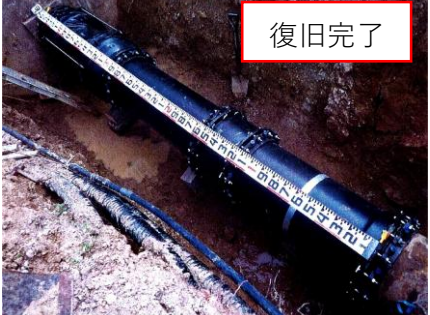
| 施設等名称 | 穴水町上水道施設 | | |
|---|---|---|---|
| 被害状況詳細 | <ul style="list-style-type: none"> <li>・水道管（送水管・配水管・給水管、漏水調査、応急復旧） N=415箇所</li> <li>・水管橋及び橋梁添架配水管(φ500mm～φ50mm) N=14箇所</li> <li>・上野浄水場 導水路（仮設ポンプにて緊急で取水）</li> <li>・上野浄水場管理棟（天井・床・壁） N=一式</li> <li>・上野浄水場管理棟（照明設備） N=一式</li> <li>・能登空港配水池管理道路(L=36m)が崩落【R6.9.22豪雨災害】</li> </ul> | | |

| 施設等名称 | 穴水町上水道施設 | | |
|---|---|---|---|
| 復旧状況<br>今後の方針<br>(R8.6.1現在) | <ul style="list-style-type: none"> <li>・応急復旧工事完了済み（N=270箇所）（復旧期間：R6年1月9日～3月2日）</li> <li>・上野浄水場内の配水本管（φ500mm）の仮設及び本復旧は完了済み。（4月23日～6月17日）</li> <li>・水管橋及び橋梁添架配水管(φ500mm～φ50mm) 仮配管済N=6箇所(1箇所は止水中)</li> <li>・上野浄水場及び宇留地浄水場の復旧工事完了(6月17日～12月20日)</li> <li>・各ポンプ場付帯施設（コンクリート構造物・門扉・フェンス等）の復旧工事完了(6月17日～9月30日)</li> <li>・その他、公共下水道災害と併せて耐震管（GX管）を整備し、耐震化を促進する</li> </ul> | | |
