# 令和6年能登半島地震 被害・復旧状況カルテ

| 施設等名称 | 公共下水道施設 | | |

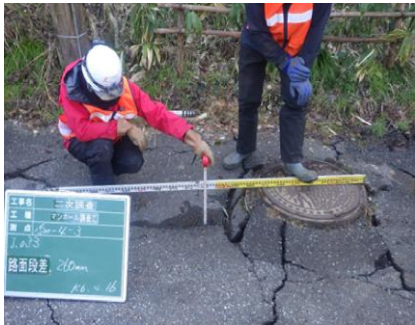
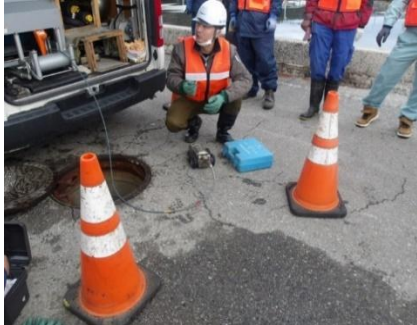
| 施設等名称 | 公共下水道施設 | | |
|---|---|---|---|
| | <div>・ 処理場通路である町道乙ヶ崎2号線の法面崩落により通行不可、電柱倒壊</div> <div>・ 船により処理場付近へ上陸し、停電による稼働不可を確認</div> <div>・ 各マンホールポンプ場の復電により汚水の流入を確認したが、処理できず海洋放流</div> <div>・ 北陸電力送配電の電源車により復電（R6.1.20）</div> | | |
| 被害状況詳細 | <div>・ 管渠復旧延長 L=23.2km</div> <div>・ 穴水浄化センター場内道路</div> <div>・ 建築施設周囲インターロッキング</div> <div>・ 脱臭ダクト等</div> <div>・ 白山、東町マンホールポンプ場が震災により被災</div> | | |

| 施設等名称 | 公共下水道施設 | | |
|---|---|---|---|
| 復旧状況<br>今後の方針<br>(R8.6.1現在) | <div>・ 穴水浄化センター通常稼働（R6.3.4）</div> <div>・ 管路及び処理場調査完了（R6.3.28）</div> <div>・ 管路施設災害査定完了（R6.10.11）</div> <div>・ 管路施設詳細設計①～⑦ブロック契約済み</div> <div>・ 管路施設復旧工事①～④、⑥ブロックの一部が本契約済み</div> <div>・ 応急工事 N=35件</div> | | |
