# 令和6年能登半島地震 被害・復旧状況カルテ

| 施設等名称 | | 曽福林業集落排水施設 | |
| 位置図 | 地番 | 穴水町字曽福地内 | |

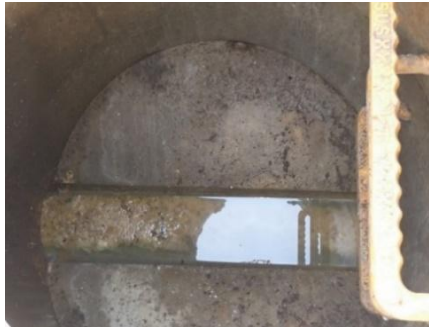
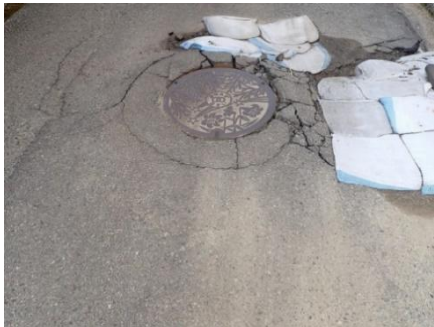
| 施設等名称 | | 曽福林業集落排水施設 | |
|---|---|---|---|
| 写真 | 撮影日時 | 令6年4月2日 | |

| 施設等名称 | | 曽福林業集落排水施設 | |
|---|---|---|---|
| 被害状況詳細 | <div>・ 管路施設復旧延長 L=108.0m</div> <div>・ 処理場土木施設 一式</div> | | |

| 施設等名称 | | 曽福林業集落排水施設 | |
|---|---|---|---|
| 復旧状況<br>今後の方針<br>(R8.6.1現在) | <div>・ 管路及び処理場調査完了 (R6.6.19)</div> <div>・ 仮設放流ポンプの設置 (R6.1.10)</div> <div>・ 漏水のため給水管修繕工事実施 (R6.5.8)</div> <div>・ 災害査定図書作成業務契約 (R6.7.8)</div> <div>・ 管路施設及び処理場災害査定完了 (R6.10.2)</div> <div>・ 管路施設及び処理場詳細設計契約済み (R6.10.11)</div> | | |
