# 令和6年能登半島地震 被害・復旧状況カルテ

| 施設等名称 | | 公立穴水総合病院 | |

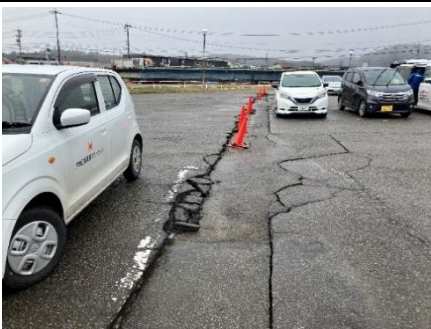
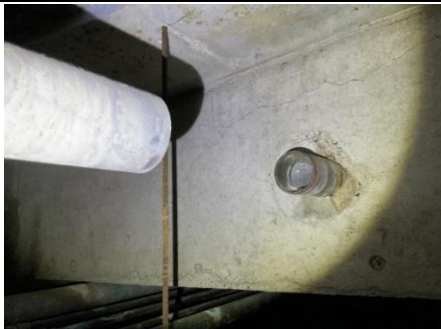
| 施設等名称 | | 公立穴水総合病院 | |
|---|---|---|---|
| 被害状況詳細 | <div><div>・罹災証明判定：準半壊</div><div>・建物：壁や床の亀裂多数</div><div>・配管設備：至る所で破損し水漏れ及び断水発生</div><div>・空調設備：24時間系統冷温水配管の破損により使用不可</div><div>・電気設備：照明器具の落下</div><div>・外来診療：発災当時は救急外来にて受け入れ、その後は順次各科再開</div><div>・入院診療：稼働病床100床→80床（20床を休床）R6年7月～</div></div> | | |

| 施設等名称 | | 公立穴水総合病院 | |
|---|---|---|---|
| 復旧状況<br>今後の方針<br>(R8.6.1現在) | <div><div>・建物：修繕済み（令和7年3月復旧）</div><div>・配管設備：修繕済み（令和6年4月復旧）</div><div>・空調設備：修繕済み（令和6年2月復旧）</div><div>・電気設備：修繕済み（令和6年2月復旧）</div><div>・外来診療：令和6年4月3日に全科通常通り再開</div><div>・入院診療：令和6年7月1日より60床→80床で稼働</div><div>・外構：復旧済み（令和8年1月復旧）</div></div> | | |
