# 令和6年能登半島地震 被害・復旧状況カルテ

| 施設等名称 | 奥能登広域圏事務組合穴水消防署 | | |

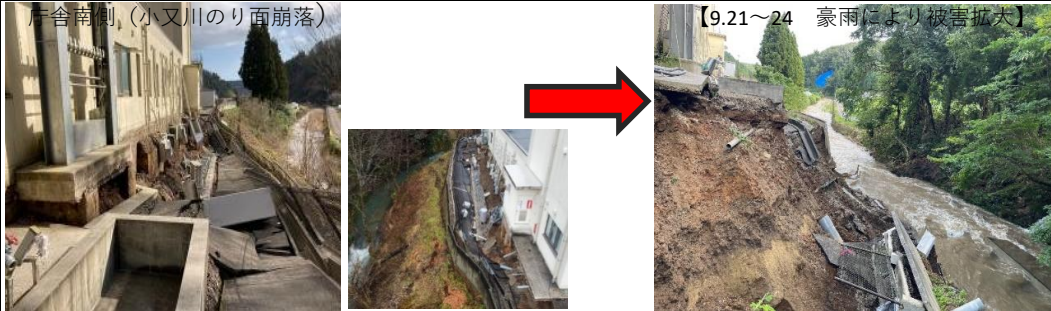
| 施設等名称 | 奥能登広域圏事務組合穴水消防署 | | |
|---|---|---|--|
| | <div>・庁舎：污水配管、給水給湯配管等使用不可、空調機器使用不可、外壁クラック多数、壁面落下の恐れあり、内壁クラック。</div> <div>・訓練棟：基礎部分の露出、傾き</div> <div>・訓練場、職員駐車場：亀裂、段差多々</div> <div>・敷地南側小又川のり面崩落：給排水管破損、空調機器室外機破損、給湯設備破損【豪雨災害】</div> <div>・敷地南側小又川のり面、水食により崩落面積拡大：（拡大範囲未調査）</div> | | |
| | <div><div>庁舎南側、(小又川のり面崩落)</div><div></div><div>【9.21～24 豪雨により被害拡大】</div></div> | | |

| 施設等名称 | 奥能登広域圏事務組合穴水消防署 | | |
|---|---|---|--|
| 復旧状況<br>今後の方針<br>(R8.6.1現在) | <div>・庁舎関係応急復旧</div> <div>空調機器一部（事務所、通信室、署長室） 工期：R6年3月11日～3月25日</div> <div>污水配管 工期：R6年1月17日～1月17日</div> <div>給水給湯配管等 工期：R6年3月8日～3月8日</div> <div>外壁一部（庁舎東側） 工期：R6年3月18日～3月29日</div> <div>空調機器(仮眠室・洗面室) 工期：R6年10月1日～12月25日</div> <div>被害調査 期間：R7年3月～令和7年8月</div> <div>・訓練棟、訓練場、職員駐車場、消防敷地南側小又川のり面、浄化槽等 未復旧</div> <div>今後の事業スケジュール</div> <div>・河川工事復旧工事（予定） 令和7年度12月測量完了し詳細設計業務進行中。詳細設計完了後、着工予定。</div> <div>・庁舎等復旧工事（予定） 令和7年8月被害調査完了。河川区域詳細設計精査後、実施設計業務発注予定。</div> | | |
