令和6年能登半島地震 被害・復旧状況カルテ

| 施設等名称 | | 穴水町消防団拠点施設（7分団） | |

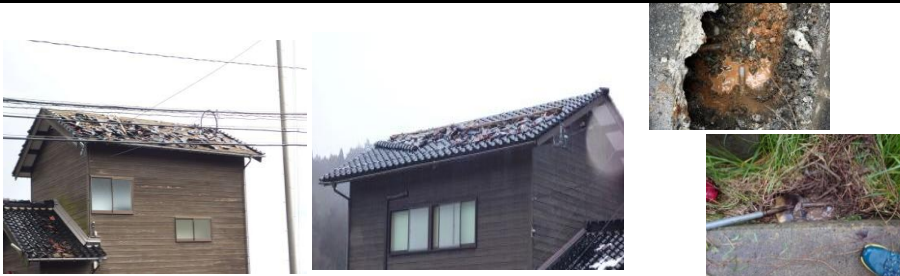
| | <ul style="list-style-type: none"><li>・穴水分団：天井、内壁クロス、外構等</li><li>・志ヶ浦分団：給水管、シャッター、浄化槽外構等</li><li>・河内分団：浄化槽、屋根瓦、外構等</li><li>・住吉分団：屋根瓦、シャッター、外構等</li><li>・鹿波分団：外構</li><li>・甲分団：給水管、外構、浄化槽</li><li>・諸橋分団：屋根瓦、シャッター、浄化槽外構等</li></ul> | | |
| | <ul style="list-style-type: none"><li>・住吉分団：車両（ミラー等）</li><li>・諸橋分団：車両（赤色灯、ミラー、バンパー等）</li></ul> | | |
| | <ul style="list-style-type: none"><li>・甲分団拠点施設が時間の経過に伴って地盤沈下が進行し、基礎ごと傾斜している。</li></ul> | | |

| | <ul style="list-style-type: none"><li>・志ヶ浦分団：給水管 修繕済（工期：R6年3月29日～3月29日）</li><li>・シャッター 修繕済（工期：R6年11月1日～11月7日）</li><li>・甲分団：給水管 修繕済（工期：R6年3月29日～3月29日）</li><li>・河内分団：屋根瓦応急修繕 修繕済（工期：R6年2月28日～2月28日）</li><li>・住吉分団：車両修繕 修繕済（工期：R6年2月5日～2月6日）</li><li>・諸橋分団：屋根瓦応急修繕 修繕済（工期：R6年2月17日～2月17日）</li><li>・車両修繕 修繕済（工期：R6年2月13日～3月11日）</li></ul> | | |
| | <ul style="list-style-type: none"><li>・穴水分団：完了（工期：R7年11月10日～令和8年3月19日）</li><li>・志ヶ浦分団：完了（工期：R7年11月10日～令和8年3月31日）</li><li>・河内分団：完了（工期：R8年1月16日～令和8年3月31日）</li><li>・住吉分団：完了（工期：R7年11月10日～令和8年3月31日）</li><li>・鹿波分団：完了（工期：R8年1月16日～令和8年3月31日）</li><li>・諸橋分団：完了（工期：R7年11月10日～令和8年3月31日）</li></ul> | | |
| | <ul style="list-style-type: none"><li>・志ヶ浦分団：完了（工期：R8年1月16日～令和8年3月31日）</li><li>・河内分団：完了（工期：R7年11月10日～令和8年3月31日）</li><li>・諸橋分団：完了（工期：R8年1月16日～令和8年3月31日）</li></ul> | | |
