令和６年能登半島地震　被害・復旧状況カルテ

施設等名称	自営光ケーブル(地域イントラ)

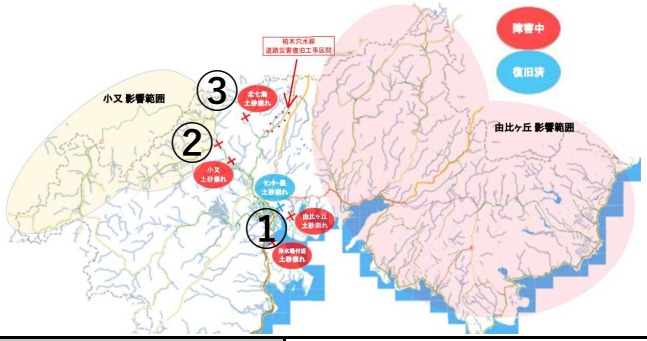
位置図	地番	由比ケ丘地内、小又地内、北七海地内(柏木穴水線)

**土砂崩れ発生箇所** ① 由比ケ丘地内 ② 小又地内 ③ 北七海地内 （柏木穴水線） 	
施設概要 発災当初の 状況	被害額	6,130,927	円
	北陸電力柱等に添架している自営光ケーブル(地域イントラ)が損傷し、出先機関及び賃貸している民間事業者(能越ケーブルネット、NTTドコモ)の通信が途絶した。KDDIにも貸しているが旧方式の通信用のため影響ないとの回答があった。主な損傷場所は、穴水町由比ケ丘地内、小又地内、北七海地内(柏木穴水線)		
被害状況詳細	【役場】役場－出先機関との通信途絶 【能越】ケーブルテレビ及びインターネット利用不可（停電に起因する箇所もあり） 【ドコモ】町内15基地局において通話及びインターネットが利用不可		
復旧状況 今後の方針 (R7.10.1現在)	自営光ケーブル(地域イントラ)復旧工事を実施 工期：令和6年1月15日～令和6年4月30日　事業費：6,130,927円 【役場】民間事業者(NTT西日本、北陸通信ネットワーク)の通信網を敷設し、 令和6年2月8日に完全復旧 【能越】当町及び当該事業者による光ケーブルの修復、放送局舎の修繕等に伴い、 令和6年2月4日に完全復旧 【ドコモ】当町及び当該事業者による光ケーブルの修復等に伴い、 令和6年2月9日に完全復旧		
写真	撮影日時	令和６年１月
