# 令和6年能登半島地震 被害・復旧状況カルテ

| 施設等名称 | | 自営光ケーブル(地域イントラ) | |

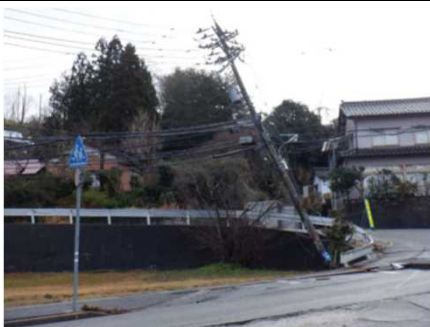
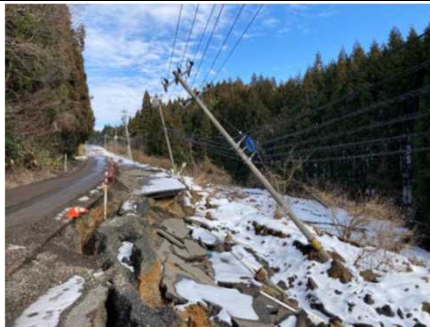
| 施設等名称 | | 自営光ケーブル(地域イントラ) | |
|---|---|---|---|
| 写真 | 撮影日時 | 令和6年1月 | |

| 施設等名称 | | 自営光ケーブル(地域イントラ) | |
|---|---|---|---|
| | 北陸電力柱等に添架している自営光ケーブル(地域イントラ)が損傷し、出先機関及び賃貸している民間事業者(能越ケーブルネット、NTTドコモ)の通信が途絶した。KDDIにも賃貸しているが旧方式の通信用のため影響ないとの回答があった。主な損傷場所は、穴水町由比ヶ丘地内、小又地内、北七海地内(柏木穴水線) | | |
| 被害状況詳細 | 【役場】役場－出先機関との通信途絶<br>【能越】ケーブルテレビ及びインターネット利用不可(停電に起因する箇所もあり)<br>【ドコモ】町内15基地局において通話及びインターネットが利用不可 | | |

| 施設等名称 | | 自営光ケーブル(地域イントラ) | |
|---|---|---|---|
| 復旧状況<br>今後の方針<br>(R7.2.1現在) | 自営光ケーブル(地域イントラ)復旧工事を実施<br>工期：令和6年1月15日～令和6年4月30日 事業費：6,130,927円<br>【役場】民間事業者(NTT西日本、北陸通信ネットワーク)の通信網を敷設し、令和6年2月8日に完全復旧<br>【能越】当町及び当該事業者による光ケーブルの修復、放送局舎の修繕等に伴い、令和6年2月4日に完全復旧<br>【ドコモ】当町及び当該事業者による光ケーブルの修復等に伴い、令和6年2月9日に完全復旧 | | |
