令和6年能登半島地震 被害・復旧状況カルテ

施設等名称	平和こども園	
位置図	地番	穴水町川島タ-2

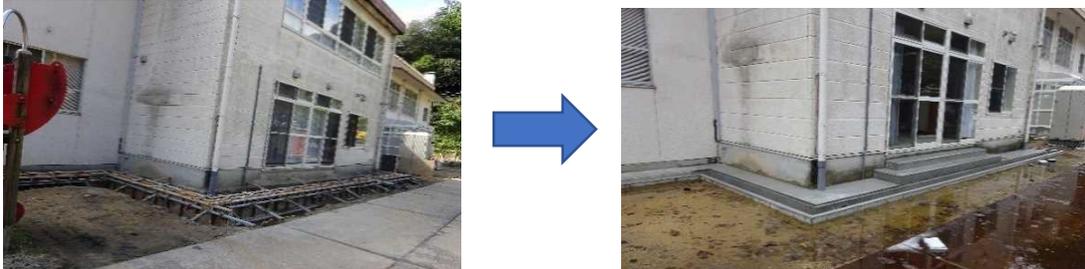
施設概要 発災当初の 状況	被害額	127,600,000 円
	<ul style="list-style-type: none"> ・園舎北側の増設建物の沈下、風除室の損壊 ・上下水道管の損壊多数 ・外構の損壊多数、園庭に続く土手の崩壊による擁壁の倒壊 	
被害状況詳細	<ul style="list-style-type: none"> ・玄関前ポーチ土間コンクリート舗装陥没 10m * 8.8m ・北面 風除室土間破損 2,300mm * 2,750mm ・北面 側溝、犬走土間沈下 H = 平均50mm ・外構の損壊多数 	
復旧状況 今後の方針 (R7.2.1現在)	<ul style="list-style-type: none"> ・玄関前ポーチ土間コンクリート舗装陥没修復済み (工期：R6.4.1～R6.5.7) ・北面 風除室土間破損修復済み (工期：R6.5.13～R6.6.30) ・東面 土間コンクリート舗装陥没修復済み 勝手口門扉破損 フェンス破損 (R6.4.1～R7.3.31) ・園舎北側の増設建物の沈下修繕 (R6.4.1～R6.8.25) 	
写真	撮影日時	令和6年10月18日 → 令和6年12月23日
