## 令和 6 年能登半島地震 被害・復旧状況カルテ

| 施設等名称 | | 国民保養センター真名井 | |

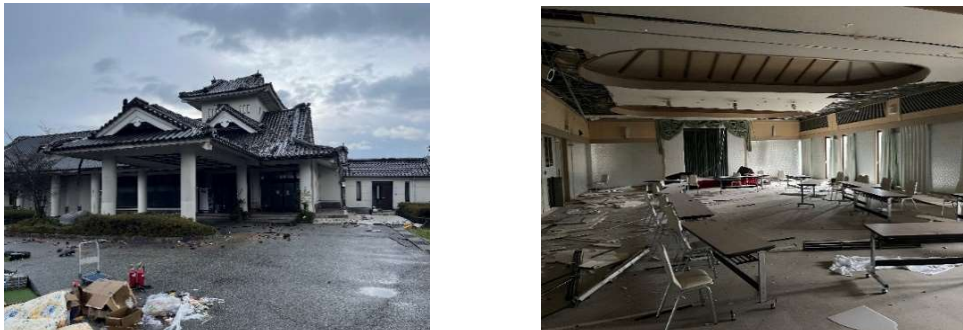
| 写真 | 撮影日時 | 令和6年1月19日 | |

| 被害状況詳細 | <ul style="list-style-type: none"><li>・国民保養センター真名井（宿泊棟、事務所、食堂、厨房、ろばた焼施設等）<br/>地盤沈下により海側に傾斜、外壁亀裂、壁面のひび割れ、躯体のずれ<br/>厨房備品等の損傷、天井の落下</li><li>・キャッスルホール（大ホール、会議室、天文台）<br/>棟瓦の歪み破損、天井の落下、壁面のひび割れ</li><li>・湯ったり館<br/>浴槽内のひび割れ、地盤沈下、機械室配管等損傷、建物：全壊判定</li></ul> | | |

| 復旧状況<br>今後の方針<br>(R7.2.1現在) | <p>未復旧→解体撤去もしくは一部再建を検討中（来年度予算化）</p> <p>※撤去費：約4億5千万円（建物のみ）</p> | | |
