# 令和6年能登半島地震 被害・復旧状況カルテ

| 施設等名称 | 新崎漁港 | | |

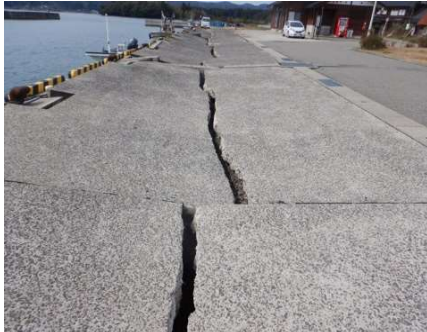
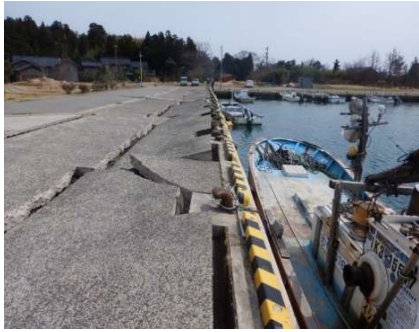
| 施設等名称 | 新崎漁港 | | |
|---|---|---|---|
| | <p>防波堤上部工の破断</p> <p>船揚場の舗装版の沈下、ズレ、臨港道路の沈下、亀裂</p> <p>物揚場エプロンの沈下、亀裂及び護岸の傾斜</p> <p>護岸の水叩工の沈下及び上部工の破断</p> | | |
| 被害状況詳細 | <p>復旧延長 L = 39.2m</p> <p>39防波堤(その1)、34-4防波堤(その2)、34-1防波堤(その1)</p> <p>復旧延長 L = 316.1m</p> <p>-1.5m物揚場38、船揚場B36、-1.5m物揚場37、臨港道路70、護岸B35</p> | | |

| 施設等名称 | 新崎漁港 | | |
|---|---|---|---|
| 復旧状況<br>今後の方針<br>(R7.2.1現在) | <p>3月27日災害査定実施 工事発注まで危険箇所はバリケード設置中</p> <p>(防波堤)(34)破断した上部工を部分的に打ち替える。</p> <p>(船揚場)(36)被災箇所の舗装版を更新する。先端止壁のズレは実施設計時の横断測量で確認。</p> <p>(臨港道路)(70)被災箇所の舗装及び側溝を更新する。</p> <p>(物揚場)(37)(38)被災したエプロンを更新する。(38)の護岸の傾きは実施設計時に検討。</p> <p>(護岸)(35)沈下した水叩きを打ち替える。(B-39)破断した上部工を部分的に打ち替える。</p> | | |
