# 令和 6 年能登半島地震 被害・復旧状況カルテ

| 施設等名称 | 町立穴水小学校 | | |

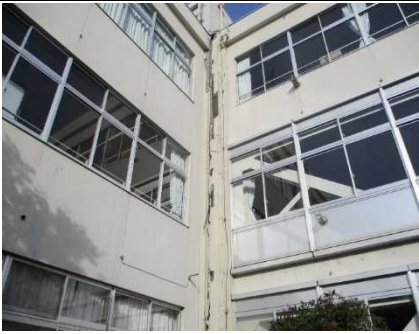
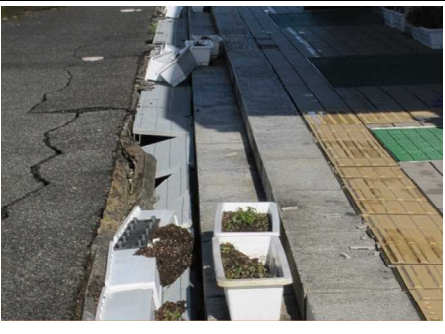
| 施設等名称 | 町立穴水小学校 | | |
|---|---|---|---|
| 被害状況詳細 | <ul style="list-style-type: none"> <li>校舎：建物西側の柱の損壊、窓ガラス・建具の破損、壁のひび割れ等</li> <li>屋内運動場：壁のひび割れ、給排水管の破損、エントランスの損傷等</li> <li>外構：建物周囲地盤の沈下及びひび割れ</li> </ul> | | |

| 施設等名称 | 町立穴水小学校 | | |
|---|---|---|---|
| 復旧状況<br>今後の方針<br>(R7.2.1現在) | <ul style="list-style-type: none"> <li>校舎：応急仮設校舎整備済み（令和 6 年 8 月19日完成）</li> <li>屋外運動場：復旧済み（令和 6 年 9 月30日完成）</li> <li>屋内運動場棟：未復旧</li> <li>外構：未復旧</li> </ul> | | |
