# 令和6年能登半島地震 被害・復旧状況カルテ

| 施設等名称 | | 自営光ケーブル(地域イントラ) | |
| 位置図 | 地番 | 由比ヶ丘地内、小又地内、北七海地内(柏木穴水線) | |

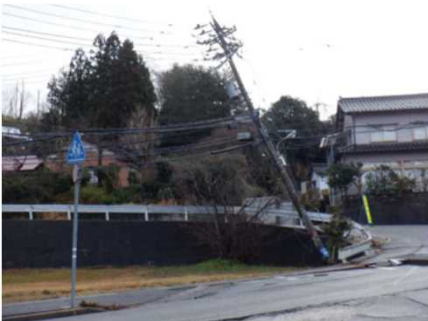
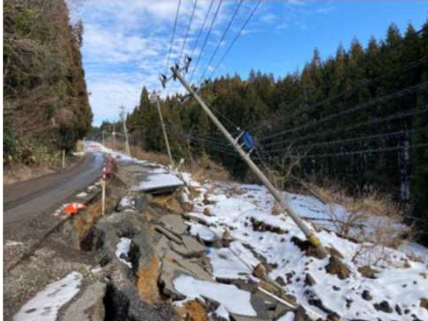
| 施設等名称 | | 自営光ケーブル(地域イントラ) | |
|---|---|---|---|
| 写真 | 撮影日時 | 令和6年1月 | |

| 施設等名称 | | 自営光ケーブル(地域イントラ) | |
|---|---|---|---|
| | 北陸電力柱等に添架している自営光ケーブル(地域イントラ)が損傷し、出先機関及び賃貸している民間事業者(能越ケーブルネット、NTTドコモ)の通信が途絶した。KDDIにも賃貸しているが旧方式の通信用のため影響ないとの回答があった。主な損傷場所は、穴水町由比ヶ丘地内、小又地内、北七海地内(柏木穴水線) | | |
| 被害状況詳細 | 【役場】 役場－出先機関との通信途絶<br>【能越】 ケーブルテレビ及びインターネット利用不可(停電に起因する箇所もあり)<br>【ドコモ】 町内15基地局において通話及びインターネットが利用不可 | | |

| 施設等名称 | | 自営光ケーブル(地域イントラ) | |
|---|---|---|---|
| 復旧状況<br>今後の方針<br>(R7.7.1現在) | 自営光ケーブル(地域イントラ)復旧工事を実施<br>工期：令和6年1月15日～令和6年4月30日 事業費：6,130,927円<br>【役場】 民間事業者(NTT西日本、北陸通信ネットワーク)の通信網を敷設し、令和6年2月8日に完全復旧<br>【能越】 当町及び当該事業者による光ケーブルの修復、放送局舎の修繕等に伴い、令和6年2月4日に完全復旧<br>【ドコモ】 当町及び当該事業者による光ケーブルの修復等に伴い、令和6年2月9日に完全復旧 | | |
