# 令和6年能登半島地震 被害・復旧状況カルテ

| 施設等名称 | | 町地域情報センター（サーバ室）    ほか | |

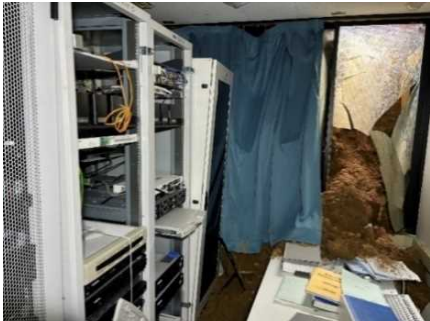
| 施設等名称 | | 町地域情報センター（サーバ室）    ほか | |
|---|---|---|---|
| | <ul style="list-style-type: none"><li>・町地域情報センター裏手の土砂崩れにより、サーバ室に土砂流入</li><li>・インターネット及び光電話などの光ケーブルが断線し、外部への情報発信及び、関係先との連絡手段が途絶える</li><li>・サーバ室に設置している一部機器が損傷を受ける    ※サーバ等が故障するなどの致命的な損傷なし</li><li>・同施設内に拠点を構える能越ケーブルネット（株）のサーバ室も被害を受けたことで、テレビからの情報収集も不可</li></ul> | | |
| 被害状況詳細 | <ul style="list-style-type: none"><li>・1月1日    地震による土砂崩れで、ほぼ全ての通信回線が断絶する<br/>                サーバ室の一部機器・サーバラック等が被害を受ける</li><li>・1月4日    サーバ室に設置の機器を全て撤去し、役場庁舎に退避させる</li></ul> | | |

| 施設等名称 | | 町地域情報センター（サーバ室）    ほか | |
|---|---|---|---|
| 復旧状況<br>今後の方針<br>(R7.7.1現在) | <ul style="list-style-type: none"><li>・1月5日    Starlinkの設置により、災害対策本部のインターネット環境を暫定復旧（HTNet）</li><li>・1月7日    光ケーブルを土砂崩れの影響のない別ルートで新サーバ室に新たに引き込み（NTT・HTNet）<br/>                役場庁舎2階会議室の一角に新サーバ室を設置し、各種システムを仮復旧（ICC）</li><li>・1月12日～2月8日    出先機関のネットワークを順次仮復旧（公立穴水総合病院から開通）</li><li>・4月27日    新サーバ室のサーバラック内にサーバ等機器収納及び電源工事等完了</li><li>・5月31日    新サーバ室エアコン増設工事完了</li><li>・10月19日    光回線の本復旧工事完了（HTNet）</li><li>・12月21日    光回線の本復旧工事完了（NTT西日本）※庁舎内の2階～1階への幹線を除く</li><li>・R7年1月24日    新サーバ室再構築事業完了</li><li>・R7年3月31日    光回線の本復旧工事完了（NTT西日本）※庁舎内の2階～1階への幹線</li></ul> | | |
