# 令和 6 年能登半島地震 被害・復旧状況カルテ

| 施設等名称 | | 藤巻地区 農地・農業用施設 | |

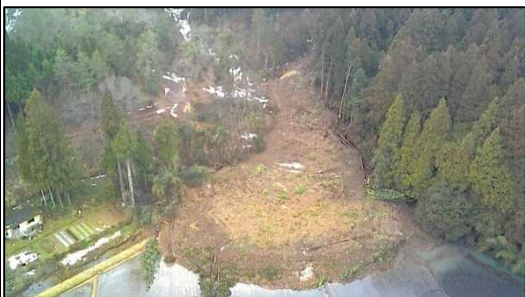
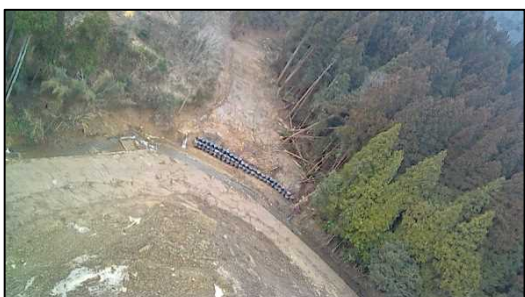
| 施設等名称 | | 藤巻地区 農地・農業用施設 | |
|---|---|---|---|
| 写真 | 撮影日時 | 令和 6 年1月20日→令和 6 年2月29日 | |

| 施設等名称 | | 藤巻地区 農地・農業用施設 | |
|---|---|---|---|
| | <div><ul style="list-style-type: none"><li>・法面崩落による頭首工、用水路、排水路、田の埋没</li><li>・排水路ブロック積護岸崩落</li><li>・田畦畔崩落</li></ul></div> | | |
| 被害状況詳細 | <div><ul style="list-style-type: none"><li>・頭首工 N=1箇所</li><li>・用水路 L=63m</li><li>・田排土 A=0.83ha</li><li>・排水路護岸 L=90m</li><li>・田畦畔 L=30m</li></ul></div> | | |

| 施設等名称 | | 藤巻地区 農地・農業用施設 | |
|---|---|---|---|
| 復旧状況<br>今後の方針<br>(R7.7.1現在) | <div><ul style="list-style-type: none"><li>・令和 6 年6月12日～11月5日災害査定実施</li><li>・応急工事として排水路からの排土を実施済</li><li>・排水路護岸、田畦畔の復旧については工事発注済</li><li>・田排土と頭首工、用水路の本復旧については令和 7 年度から実施予定</li></ul></div> | | |
