# 令和6年能登半島地震 被害・復旧状況カルテ

| 施設等名称 | 新崎漁港 | | |

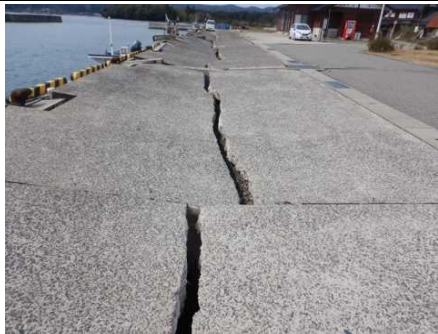
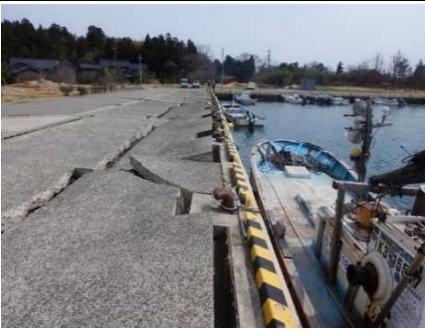
| 施設等名称 | 新崎漁港 | | |
|---|---|---|---|
| | <p>防波堤上部工の破断</p> <p>船揚場の舗装版の沈下、ズレ、臨港道路の沈下、亀裂</p> <p>物揚場エプロンの沈下、亀裂及び護岸の傾斜</p> <p>護岸の水叩工の沈下及び上部工の破断</p> | | |
| 被害状況詳細 | <p>復旧延長 L = 39.2m</p> <p>39防波堤(その1)、34-4防波堤(その2)、34-1防波堤(その1)</p> <p>復旧延長 L = 316.1m</p> <p>-1.5m物揚場38、船揚場B36、-1.5m物揚場37、臨港道路70、護岸B35</p> | | |

| 施設等名称 | 新崎漁港 | | |
|---|---|---|---|
| 復旧状況<br>今後の方針<br>(R7.7.1現在) | <p>3月27日災害査定実施 工事発注まで危険箇所はバリケード設置中</p> <p>(防波堤)(34)破断した上部工を部分的に打ち替える。</p> <p>(船揚場)(36)被災箇所の舗装版を更新する。先端止壁のズレは実施設計時の横断測量で確認。</p> <p>(臨港道路)(70)被災箇所の舗装及び側溝を更新する。</p> <p>(物揚場)(37)(38)被災したエプロンを更新する。</p> <p>(38)の護岸の傾きは実施設計時に検討腹付けコンクリートで復旧する。</p> <p>(護岸)(35)沈下した水叩きを打ち替える。(B-39)破断した上部工を部分的に打ち替える。</p> | | |
