令和 6 年能登半島地震 被害・復旧状況カルテ

| 施設等名称 | | 防火水槽② | |

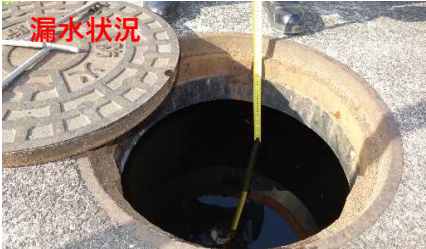
| | <p>○対象施設</p> <ul style="list-style-type: none"><li>・ 町内防火水槽（耐震性防火水槽含む）</li></ul> <p>○発災当初の状況</p> <ul style="list-style-type: none"><li>・ 町内防火水槽（耐震性防火水槽含む）</li></ul> <p>公設防火水槽116基（内耐震性防火水槽 5 5 基）中、 3 8 基の防火水槽に 甚大な被害が生じた。</p> | | |
| 被害状況詳細 | <p>・ 令和 6 年度では、 3 8 基中の防火水槽（耐震性防火水槽含む）のなかでも、 3 1 基の漏水補修工事及び外構復旧工事が完了。令和 7 年度事業では、 6 基の漏水補修工事及び 1 基の外構補修工事を予定。</p> <p>防火水槽漏水補修場所</p> <ul style="list-style-type: none"><li>①穴水町字越渡地内</li><li>②穴水町字大角間地内</li><li>③穴水町字下唐川地内</li><li>④穴水町字丸山地内</li><li>⑤穴水町字山中（市の坂）地内</li><li>⑥穴水町字山中（東山）地内</li></ul> <p>防火水槽外構復旧工事場所</p> <ul style="list-style-type: none"><li>●穴水町字伊久留地内</li></ul> | | |

| 復旧状況<br>今後の方針<br>(R7.7.1現在) | <p>防火水槽漏水補修工事</p> <p>工法：防火水槽内の防水シート張り工法</p> <p>補修状況：未復旧</p> <p>防火水槽外構復旧工事</p> <p>工法：コンクリートによるクラック補修工法</p> <p>補修状況：未復旧</p> <p>※他の復旧工事等で本業務に対応できる業者の選定が困難な状態。</p> | | |
