# 令和6年能登半島地震 被害・復旧状況カルテ

<b>施設等名称</b>	前波漁港		
位置図	地番	前波地先

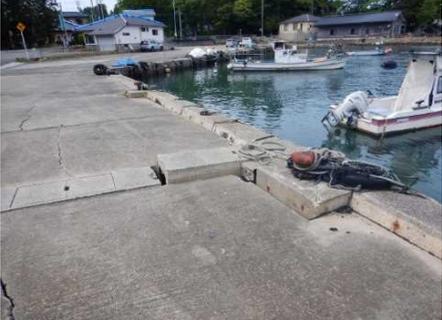
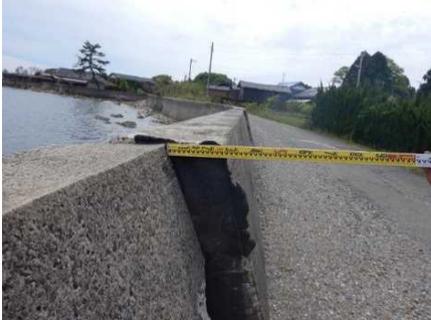
施設概要 発災当初の 状況	被害額	279,734,000	円
	護岸の水叩工の沈下、亀裂、破断、空洞化、傾き 石積の抜け落ち 物揚場のエプロンの沈下、亀裂、護岸の傾き 船揚場の舗装版の亀裂		
被害状況詳細	<ul style="list-style-type: none"> <li>・ 6災第1123号 復旧延長 L=239.4m -1.5m物揚場44 L=63.2m、 -1.5m物揚場54 L=64.3m、船揚場52 L=20.2m、 -2.0m物揚場45 L=57.6m、-2.0m物揚場53 L=34.1m</li> <li>・ 6災第1124号 復旧延長 L=263.4m 前波漁港線56 L=263.4m</li> <li>・ 6災第1125号 復旧延長 L=172.2m 57号護岸 L=112.0m、 18号護岸 L=47.1m、64号護岸 L=13.1m</li> <li>・ 6災第1126号 復旧延長 L=11.4m 22号護岸 L=11.4m</li> <li>・ 6災第1127号 復旧延長 L=32.5m 25号護岸 L=15.3m、27号護岸 L=17.2m</li> </ul>		
復旧状況 今後の方針 (R7.7.1現在)	1 1月6日災害査定実施 工事発注まで危険箇所はバリケード設置中 (護岸)(B-18・64)沈下した水叩工を打ち替える。(B-57)傾きや滑動について実施設計時に検討。(B-22)抜け落ちた石積護岸を隣接の災害復旧区間と同断面で復旧する。 (物揚場)(45・53・54・44)沈下、亀裂の生じたエプロンを打ち替える。護岸の傾きは実施設計時に検討。(船揚場)(52)亀裂の生じた舗装版を打ち替える。 (臨港道路)(56)陥没した舗装の復旧(一部復旧済み)。(その他)護岸(B-45・45・55)及び導流堤(5)は、県と復旧区間の調整中。護岸(B-25・26)は、護岸修繕を行う。		
写真	撮影日時
