# 令和6年能登半島地震 被害・復旧状況カルテ

| 施設等名称 | 新崎漁港 | | |
| 位置図 | 地番 | 新崎地先 | |

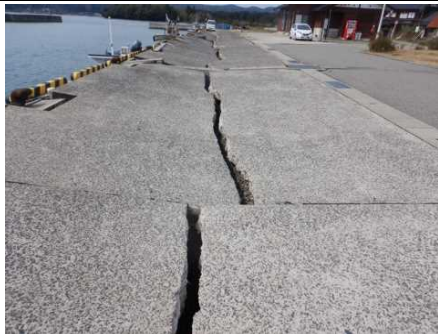
| 施設等名称 | 新崎漁港 | | |
|---|---|---|---|
| | <p>防波堤上部工の破断<br/>船揚場の舗装版の沈下、ズレ、臨港道路の沈下、亀裂<br/>物揚場エプロンの沈下、亀裂及び護岸の傾斜<br/>護岸の水叩工の沈下及び上部工の破断</p> | | |
| 被害状況詳細 | <p>復旧延長 L = 39.2m<br/>39防波堤(その1)、34-4防波堤(その2)、34-1防波堤(その1)<br/>復旧延長 L = 316.1m<br/>-1.5m物揚場38、船揚場B36、-1.5m物揚場37、臨港道路70、護岸B35</p> | | |

| 施設等名称 | 新崎漁港 | | |
|---|---|---|---|
| 復旧状況<br>今後の方針<br>(R7.10.1現在) | <p>3月27日災害査定実施 工事発注まで危険箇所はバリケード設置中<br/>(防波堤)(34)破断した上部工を部分的に打ち替える。<br/>(船揚場)(36)被災箇所の舗装版を更新する。(臨港道路)(70)被災箇所の舗装及び側溝を更新する。<br/>(物揚場)(37)(38)被災したエプロンを更新する。<br/>(38)の護岸の傾きは腹付けコンクリートで復旧する。<br/>(護岸)(35)沈下した水叩きを打ち替える。(B-39)破断した上部工を部分的に打ち替える。</p> | | |
