令和 6 年能登半島地震 被害・復旧状況カルテ

| 施設等名称 | | 防火水槽（2） | |

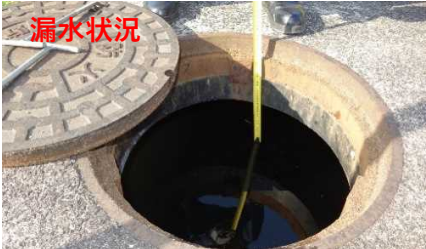
| | <p>○対象施設</p> <ul style="list-style-type: none"><li>・ 町内防火水槽（耐震性防火水槽含む）</li></ul> <p>○発災当初の状況</p> <ul style="list-style-type: none"><li>・ 町内防火水槽（耐震性防火水槽含む）</li></ul> <p>公設防火水槽116基（内耐震性防火水槽 5 5 基）中、3 8 基の防火水槽に 甚大な被害が生じた。</p> | | |
| 被害状況詳細 | <p>・ 令和 6 年度では、3 8 基中の防火水槽（耐震性防火水槽含む）のなかでも、3 1 基の漏水補修工事及び外構復旧工事が完了。令和 7 年度事業では、6 基の漏水補修工事及び 1 基の外構補修工事を予定。</p> <p>防火水槽漏水補修場所</p> <ul style="list-style-type: none"><li>①穴水町字越渡地内</li><li>②穴水町字大角間地内</li><li>③穴水町字下唐川地内</li><li>④穴水町字丸山地内</li><li>⑤穴水町字山中（市の坂）地内</li><li>⑥穴水町字山中（東山）地内</li></ul> <p>防火水槽外構復旧工事場所</p> <ul style="list-style-type: none"><li>●穴水町字伊久留地内</li></ul> | | |

| 復旧状況<br>今後の方針<br>(R7.10.1現在) | <p>防火水槽漏水補修工事</p> <p>工法：防火水槽内の防水シート張り工法</p> <p>工事場所：①～⑥地内</p> <p>補修状況：復旧中</p> <p>工期：着工令和 7 年 7 月 8 日</p> <p>完成令和 8 年 3 月 31 日予定</p> <p>契約日：令和 7 年 7 月 7 日、受注者：北川瀝青工業株式会社、請負額：9,977,000 円</p> <p>防火水槽外構復旧工事</p> <p>工法：コンクリートによるクラック補修工法</p> <p>工事場所：●地内</p> <p>補修状況：未復旧</p> <p>※他の復旧工事等で本業務に対応できる業者の選定が困難な状態。</p> | | |
