# 令和6年能登半島地震 被害・復旧状況カルテ

| 施設等名称 | | 自営光ケーブル(地域イントラ) | |

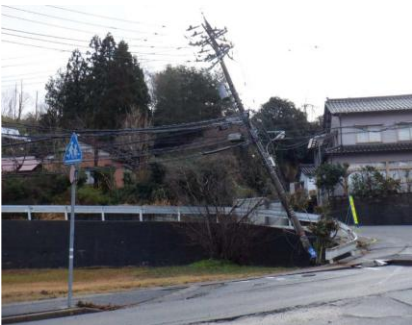
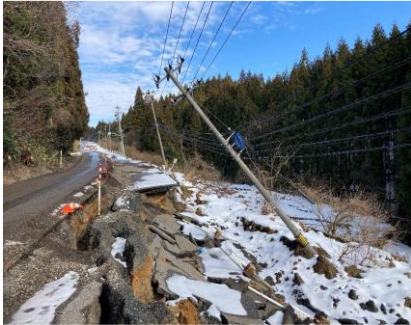
| 施設等名称 | | 自営光ケーブル(地域イントラ) | |
|---|---|---|---|
| 写真 | 撮影日時 | 令和6年1月 | |

| 施設等名称 | | 自営光ケーブル(地域イントラ) | |
|---|---|---|---|
| | 北陸電力柱等に添架している自営光ケーブル(地域イントラ)が損傷し、出先機関及び賃貸している民間事業者(能越ケーブルネット、NTTドコモ)の通信が途絶した。KDDIにも貸しているが旧方式の通信用のため影響ないとの回答があった。主な損傷場所は、穴水町由比ヶ丘地内、小又地内、北七海地内(柏木穴水線) | | |
| 被害状況詳細 | 【役場】 役場－出先機関との通信途絶<br>【能越】 ケーブルテレビ及びインターネット利用不可(停電に起因する箇所もあり)<br>【ドコモ】 町内15基地局において通話及びインターネットが利用不可 | | |

| 施設等名称 | | 自営光ケーブル(地域イントラ) | |
|---|---|---|---|
| 復旧状況<br>今後の方針<br>(R8.6.1現在) | 自営光ケーブル(地域イントラ)復旧工事を実施<br>工期：令和6年1月15日～令和6年4月30日 事業費：6,130,927円<br>【役場】 民間事業者(NTT西日本、北陸通信ネットワーク)の通信網を敷設し、令和6年2月8日に完全復旧<br>【能越】 当町及び当該事業者による光ケーブルの修復、放送局舎の修繕等に伴い、令和6年2月4日に完全復旧<br>【ドコモ】 当町及び当該事業者による光ケーブルの修復等に伴い、令和6年2月9日に完全復旧 | | |
