# 令和6年能登半島地震 被害・復旧状況カルテ

| 施設等名称 | 町地域情報センター（サーバ室）   ほか | | |

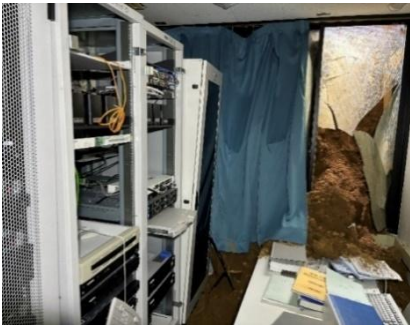
| 施設等名称 | 町地域情報センター（サーバ室）   ほか | | |
|---|---|---|---|
| 被害状況詳細 | <ul style="list-style-type: none"><li>・ 1月1日   地震による土砂崩れで、ほぼ全ての通信回線が断絶する<br/>              サーバ室の一部機器・サーバラック等が被害を受ける</li><li>・ 1月4日   サーバ室に設置の機器を全て撤去し、役場庁舎に退避させる</li></ul> | | |

| 施設等名称 | 町地域情報センター（サーバ室）   ほか | | |
|---|---|---|---|
| 復旧状況<br>今後の方針<br>(R8.6.1現在) | <ul style="list-style-type: none"><li>・ 1月5日   Starlinkの設置により、災害対策本部のインターネット環境を暫定復旧（HTNet）</li><li>・ 1月7日   光ケーブルを土砂崩れの影響のない別ルートで新サーバ室に新たに引き込み（NTT・HTNet）<br/>              役場庁舎2階会議室の一角に新サーバ室を設置し、各種システムを仮復旧（ICC）</li><li>・ 1月12日～2月8日   出先機関のネットワークを順次仮復旧（公立穴水総合病院から開通）</li><li>・ 4月27日   新サーバ室のサーバラック内にサーバ等機器収納及び電源工事等完了</li><li>・ 5月31日   新サーバ室エアコン増設工事完了</li><li>・ 10月19日   光回線の本復旧工事完了（HTNet）</li><li>・ 12月21日   光回線の本復旧工事完了（NTT西日本）※庁舎内の2階～1階への幹線を除く</li><li>・ R7年1月24日   新サーバ室再構築事業完了</li><li>・ R7年3月31日   光回線の本復旧工事完了（NTT西日本）※庁舎内の2階～1階への幹線</li></ul> | | |
