# 令和6年能登半島地震 被害・復旧状況カルテ

| 施設等名称 | | 甲地区 農地・農業用施設 | |

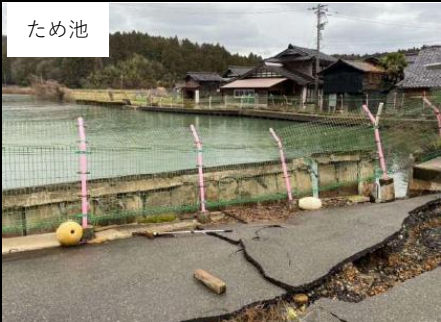
| 施設等名称 | | 甲地区 農地・農業用施設 | |
|---|---|---|---|
| | <ul style="list-style-type: none"><li>・地震によるため池護岸、フェンスが被災</li><li>・津波による雑物が田へ流入</li><li>・地震による用水路、農道の被災</li><li>・地震による畑のき裂、田畦畔の崩壊</li></ul> | | |
| | <div><div><p>ため池</p></div><div></div><div><p>津波被害</p></div></div> | | |

| 施設等名称 | | 甲地区 農地・農業用施設 | |
|---|---|---|---|
| 被害状況詳細 | <ul style="list-style-type: none"><li>・ため池護岸復旧（フェンス含む）L=416m</li><li>・田雑物除去、整地工 A=0.57ha</li><li>・畑き裂補修 A=1.71ha</li><li>・畦畔復旧 A=0.25ha</li><li>・農道復旧 L=340m</li></ul> | | |
| 復旧状況<br>今後の方針<br>(R8.6.1現在) | <ul style="list-style-type: none"><li>・災害査定申請：令和6年11月 完了</li><li>・実施設計業務：ため池護岸復旧について実施中 令和7年6月完了予定</li><li>・復旧工事：令和7年度中に発注予定</li></ul> <p>※ため池護岸復旧については国営・県営で行う農地海岸、県道、漁港の復旧工事と調整の上、工事を実施する。</p> | | |
