# 令和6年能登半島地震 被害・復旧状況カルテ

| 施設等名称 | | 新崎漁港 | |

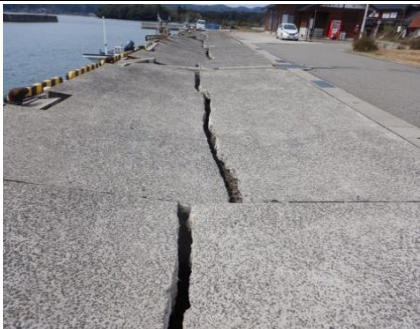
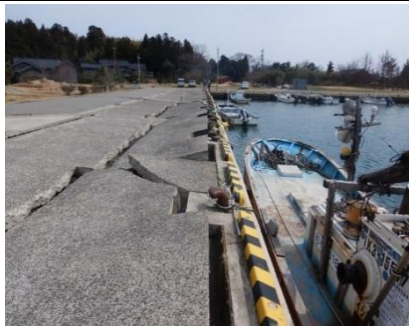
| 施設等名称 | | 新崎漁港 | |
|---|---|---|---|
| 写真 | 撮影日時 | | |

| 施設等名称 | | 新崎漁港 | |
|---|---|---|---|
| | 防波堤上部工の破断<br>船揚場の舗装版の沈下、ズレ、臨港道路の沈下、亀裂<br>物揚場エプロンの沈下、亀裂及び護岸の傾斜<br>護岸の水叩工の沈下及び上部工の破断 | | |
| 被害状況詳細 | 復旧延長 L = 39.2m<br>39防波堤(その1)、34-4防波堤(その2)、34-1防波堤(その1)<br>復旧延長 L = 316.1m<br>-1.5m物揚場38、船揚場B36、-1.5m物揚場37、臨港道路70、護岸B35 | | |

| 施設等名称 | | 新崎漁港 | |
|---|---|---|---|
| 復旧状況<br>今後の方針<br>(R8.6.1現在) | 工事中<br>(防波堤)(34)破断した上部工を部分的に打ち替える。<br>(船揚場)(36)被災箇所の舗装版を更新する。<br>(臨港道路)(70)被災箇所の舗装及び側溝を更新する。<br>(物揚場)(37)(38)被災したエプロンを更新する。<br>(38)の護岸の傾きは腹付けコンクリートで復旧する。<br>(護岸)(35)沈下した水叩きを打ち替える。<br>(B-39)破断した上部工を部分的に打ち替える。 | | |
