# 令和6年能登半島地震 被害・復旧状況カルテ

| 施設等名称 | 防火水槽（2） | | |

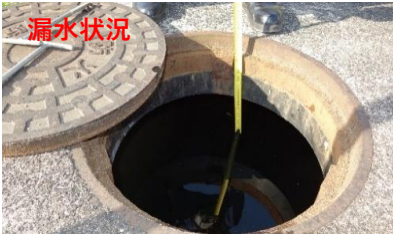
| 施設等名称 | 防火水槽（2） | | |
|---|---|---|---|
| | <p>○対象施設</p> <ul style="list-style-type: none"> <li>・町内防火水槽（耐震性防火水槽含む）</li> </ul> <p>○発災当初の状況</p> <ul style="list-style-type: none"> <li>・町内防火水槽（耐震性防火水槽含む）</li> </ul> <p>公設防火水槽116基（内耐震性防火水槽55基）中、38基の防火水槽に甚大な被害が生じた。</p> | | |
| 被害状況詳細 | <p>・令和6年度では、38基中の防火水槽（耐震性防火水槽含む）のなかでも、31基の漏水補修工事及び外構復旧工事が完了。令和7年度事業では、6基の漏水補修工事及び1基の外構補修工事を予定。</p> <p>防火水槽漏水補修場所</p> <p>①穴水町字越渡地内<br/>②穴水町字大角間地内<br/>③穴水町字下唐川地内<br/>④穴水町字丸山地内<br/>⑤穴水町字山中（市の坂）地内<br/>⑥穴水町字山中（東山）地内</p> <p>防火水槽外構復旧工事場所</p> <p>①穴水町字伊久留地内<br/>②穴水町字越渡地内</p> | | |

| 施設等名称 | 防火水槽（2） | | |
|---|---|---|---|
| 復旧状況<br>今後の方針<br>(R8.6.1現在) | <p>防火水槽漏水補修工事</p> <p>工法：防火水槽内の防水シート張り工法</p> <p>工事場所：①～⑥地内</p> <p>補修状況：復旧中</p> <p>工期：着工令和7年7月8日<br/>完成令和8年3月31日予定</p> <p>契約日：令和7年7月7日、受注者：北川瀝青工業株式会社、請負額：9,977,000円</p> <p>防火水槽外構復旧工事</p> <p>工事場所：①地内</p> <p>工法：コンクリートによるクラック補修工法</p> <p>補修状況：補修完了</p> <p>株式会社東井組 請負額：495,000円 契約日：令和7年9月24日（随意契約） 完了日：令和7年12月26日</p> <p>工事場所：②地内</p> <p>工法：防火水槽蓋版ずれの補修</p> <p>補修状況：補修中</p> <p>大東建設株式会社 請負額：99,000円 契約日：令和8年1月27日（随意契約） 完了予定日：令和8年3月10日</p> | | |
